PERFORMANCA E NDËRTESAVE ME PLLAKA BETON ARME TË

PARAPËRGATITURA NË TËRMETIN E
NËNTORIT 2019 NË SHQIPËRI

Performanca e ndërtesave me pllaka beton arme të parapërgatitura në tërmetin e Nëntorit 2019 në Shqipëri

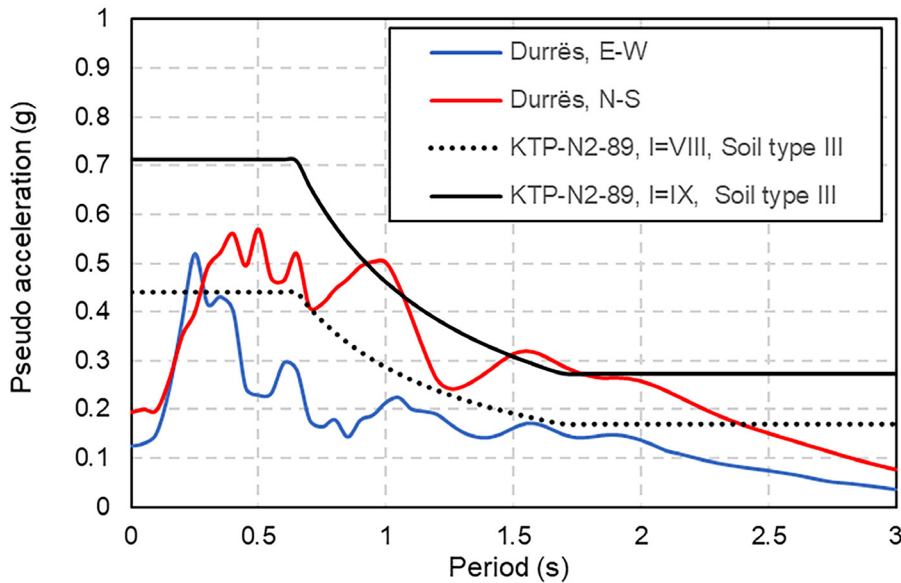
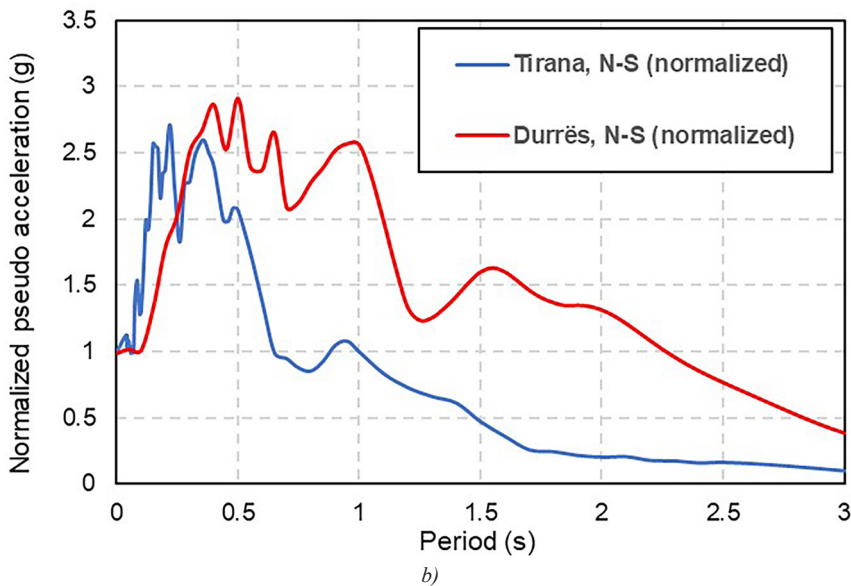
Figura 2. Spektri i reagimit së nxitimit të truallit për tërmetin e 26 nëntorit 2019: a) Stacioni DURR në Durrës (15.6 km larg nga epiqendra) dhe b) spektrat që korrespondojnë me drejtimin Veri-Jug për Tiranën dhe Durrësin (IGWE 2020; Marinković 2020).

Sipas USGS (2020), intensiteti maksimal i tërmetit VIII u raportua sipas shkallës së modifikuar të intensitetit Mercalli (MMI) (Figura 1 b). Të dhënat e nxitimit të truallit në Tiranë (stacioni TIR1, shih Figurën 19) treguan se nxitimi maksimal i truallit (PGA) ishte 0,112 g (Duni dhe Theodoulidis 2019), ndërsa përshpejtimet e regjistruara në stacionin e Durrësit (DURR) zbuluan PGA prej rreth 0,2 g. në drejtimin Veri-Jug (vini re se regjistrimi korrespondon me 15 sekondat fillestarë të tërmetit), shih Figurën 2 a). Vihet re se stacionet nuk ndodheshin në lokacione që pësuhan dëmtime të konsiderueshme, ndaj pritet që disa zona në Tiranë dhe Durrës të kenë nxitime trualli më të larta. Studimet e vlerësimit të dëmeve pas tërmetit treguan se ndërtesat pësuhan dëmtime si dhe shembje më të mëdha në zonat me tokë të butë që ishin të prirura për lëngëzimin, siç është zona bregdetare e Durrësit. Efekti i tokës së butë duket në spektrat e reagimit për zonat e Tiranës dhe Durrësit mund të vërehet në Figurën 2 b). Të dy spektrat korrespondojnë me drejtimin Veri-Jug të lëkundjes së tokës dhe mund të shihet se spektri i Durrësit shfaq nxitime trualli më të larta në një interval të gjerë kohe (deri në 1,0 sek), gjë që pasqyron efektin e kushteve të tokës së butë.

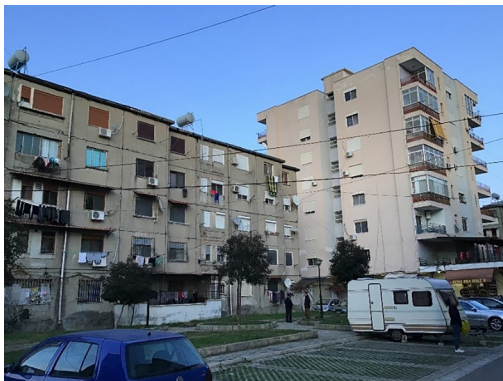
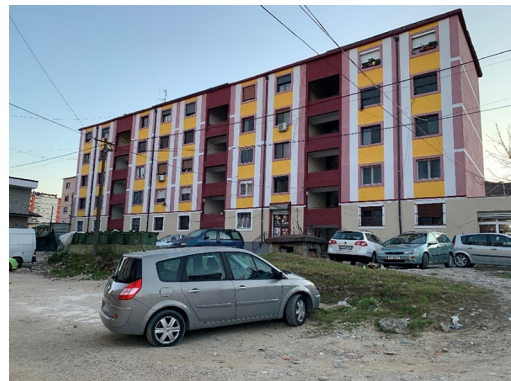
Figura 3. Ndërtesat tipike me pllaka beton arme të parafabrikuara në Shqipëri: a) Ndërtesë tipike me pllaka beton arme të parafabrikuara 5-katëshe dhe një godinë moderne beton arme 8-katëshe ngjitur, Durrës dhe b) një godinë me pllaka beton arme të parafabrikuara e mirëmbajtur dhe e rinovuar, Vorë (foto: M. Baballëku).

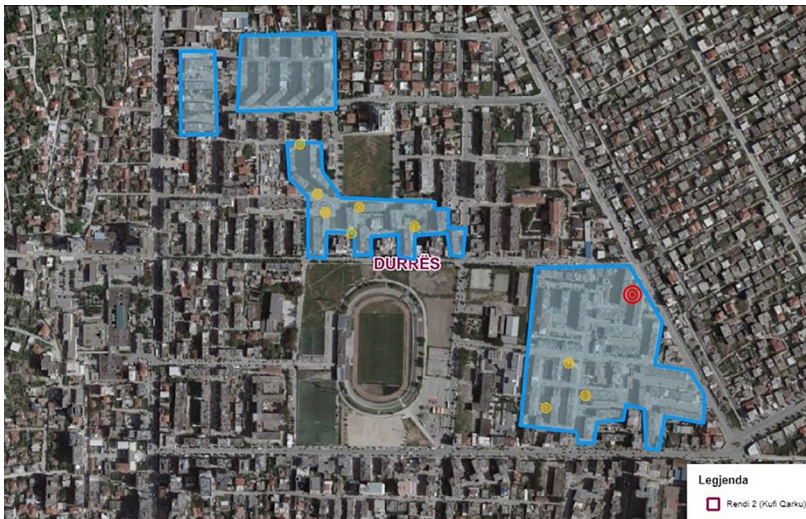
Figura 4. Vendndodhjet e zonave me ndërtesa të parafabrikuara me pllaka beton arme në qytetet shqiptare: a) Tiranë dhe b) Durrës.

Figura 4 a) tregon 7 vendndodhje në Tiranë ku janë ndërtuar ndërtesa parafabrikate, me afërsisht 7,000 njësi banimi (apartamente) dhe rreth 28,000 banorë. Figura 4 b) tregon 4 lokacione në Durrës ku u ndërtuan godina parafabrikate beton arme. Vlerësohet se në Durrës janë afërsisht 2500 apartamente dhe 10000 banorë që jetojnë në pallatet me pllaka beton arme të parafabrikuara. Ky punim diskuton performancën sizmike të ndërtesave me pllaka beton arme të parafabrikuara në zonën e Kombinatit në pjesën jugperëndimore të Tiranës (treguar në Figurën 4 a) dhe në një vendndodhje të përzgjedhur në Durrës (etiketuar në Figurën 4 b). Theksojmë se detajet në lidhje me ndërtesat e anketuara në këto 8 vendndodhje (7 në Tiranë dhe një në Durrës) janë paraqitur në Tabelën 3.

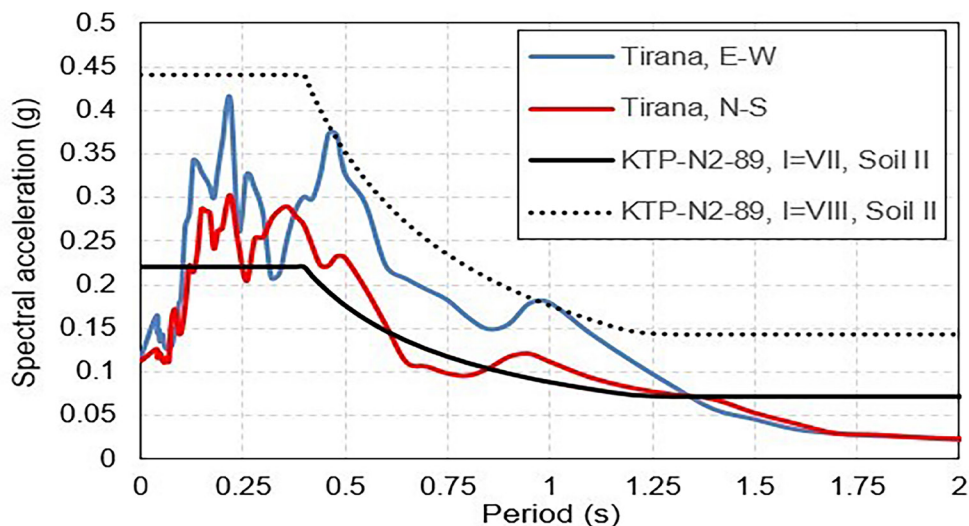
Figura 29. Spektrat e reagimit të nxitimit për tërmetin e 26 Nëntor 2019 – Stacioni TIR 1 në Tiranë (IGEWE 2020 dhe Isufi 2020).

Spektrat e reagimit për tërmetin e 26 nëntorit 2019 për stacionin TIR1 në Tiranë tregojnë nxitime spektrale relativisht të larta për kohën prej 0,2 deri në 0,5 sek, që është brenda intervalit të pritshëm të periodave natyrore për ndërtesat me pllaka beton arme të parafabrikuara. Nxitimet spektrale për drejtimin L-P ishin përgjithësisht më të larta se 0,3 g, ndërsa për drejtimin V-J këto përshpejtime ishin në intervalin nga 0,2 g në 0,3 g. Figura 19 tregon spektrat e reagimit të nxitimit të zhvilluara nga të dhënat e marra në stacionin TIR1, si dhe spektrat e projektimit KTP-N.2-89 për zonat që korrespondojnë me zonat VII dhe VIII. Vëmë re se intensiteti i tërmetit brenda Tiranës varion nga VI 1/2 deri në VIII, në varësi të mikrozonimit sizmik (shih Figurën 18 a).

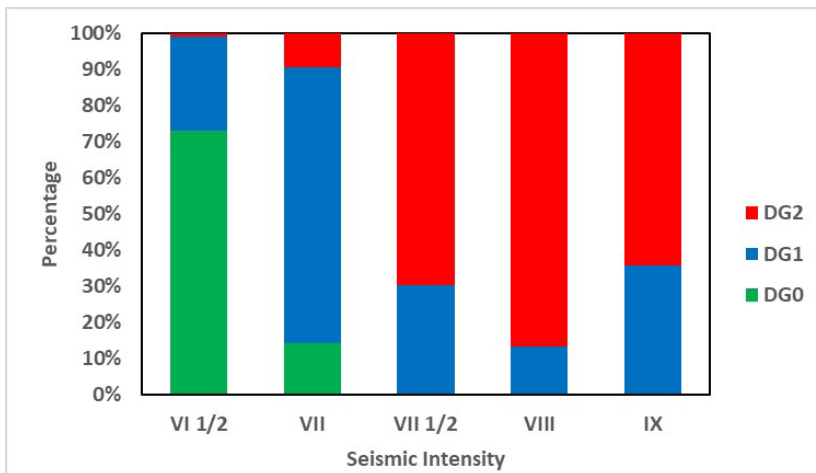
Figura 33. Shkalla e dëmtimit (DG) kundrejt intensitetit të tërmetit për të gjitha blloqet e ndërtimit me pllaka beton arme të parafabrikuara të anketuara në Tiranë dhe Durrës.

Numri i ndërtesave të vëzhguara dhe dëmtimet përkatëse në intensitete të ndryshme tërmetesh janë paraqitur në Figurën 23. Ekziston një prirje e qartë që tregon përqindjen në rritje të blloqeve të ndërtimit më të dëmtuara rëndë të caktuar DG2 në intensitet më të lartë tërmetesh (mbi VII). Ka një raport qartësisht në rritje të DG2 në intensitetin VII ½ (70,0 %) dhe VIII (87,0 %). Megjithatë, raporti i blloqeve të ndërtimit të caktuar DG2 u ul me intensitetin IX (64 %), që korrespondonte me ndërtesat me pllaka beton arme të parafabrikuara në Durrës. Kjo mund të shpjegohet me dallimet në kriteret e vlerësimit pasi ekipet e ndryshme vëzhguese ishin të angazhuara në Tiranë dhe Durrës. Në përgjithësi, shumica e ndërtesave të dëmtuara dhe të shembura në tërmetin e nëntorit 2019 ndodheshin në Durrës, prandaj ekipet e vëzhgimit mund të ishin anuar nga një numër i madh ndërtesash të dëmtuara rëndë në zonë dhe vendosën të caktojnë shkallë më të vogël dëmtimi për ndërtesat me pllaka beton arme të parafabrikuara, të cilat nuk pësojnë dëmtime të konsiderueshme në përgjithësi. Nuk ka gjasa që intensiteti i lëkundjeve në Durrës të jetë më i vogël se ai në Tiranë.

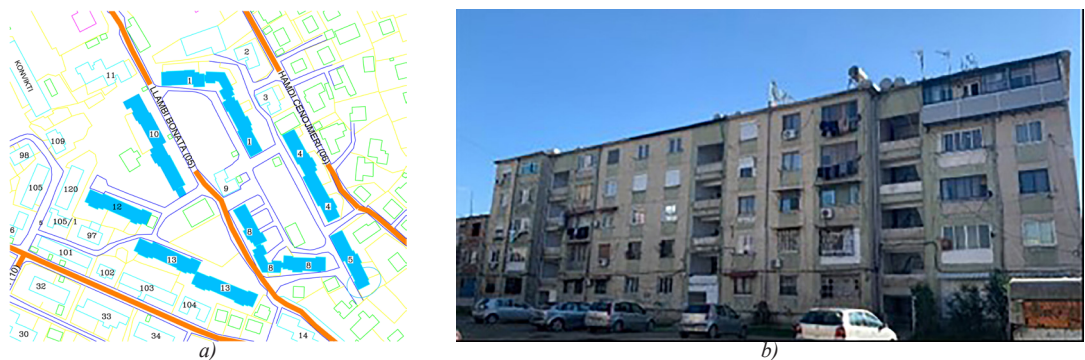
Figura 34. Ndërtesat me pllaka beton arme të parafabrikuara në zonën e Kombinatit të Tiranës: a) një hartë që tregon ndërtesat me pllaka beton arme të parafabrikuara – shënimi i ndërtesës nr. 12 të mbyllur nga një rreth dhe b) një imazh i pamjes së fasadës për ndërtesën nr. 12 (burimi: AQTN)

Ndërtesat e parafabrikuara me pllaka beton arme të parafabrikuara performuan mirë në tërmetin e nëntorit 2019. Sipas vlerësimit të shpejtë të ndërtesave të kryera pas tërmetit, 86.2% e ndërtesave të inspektuara me pllaka beton arme të parafabrikuara iu caktua një rreth i gjelbër, që tregon se ato nuk pësuan ndonjë dëmtim strukturor (Banka Botërore 2019). Vetëm 3.4% e këtyre ndërtesave u është caktuar një rreth i kuq, që tregon se ndërtesat kanë dëmtime strukturore DG5. Sipas të njëjtit inspektim, këto ndërtesa performuan më mirë se tipologjitë e tjera të zakonshme të ndërtesave, p.sh. ndërtesa beton arme të hedhura në vend dhe ndërtesa murature. Ndërtesa të shumta me pllaka beton arme të parafabrikuara u ekspozuan ndaj tërmetit të nëntorit 2019 në Tiranë dhe Durrës. Në Tiranë, dëmtime në ndërtesat me pllaka beton arme të parafabrikuara u raportuan vetëm në një vendndodhje (zona e Kombinatit). Në vijim diskutohet ecuria e ndërtesave me pllaka beton arme të parafabrikuara në zonën e Kombinatit të Tiranës. Zona e Kombinatit (Njësia Administrative nr. 6 e Tiranës) është një lagje jugperëndimore e Tiranës që ndodhet rreth 6 km larg qendrës (shih Figurën 4 b). Dikur ka qenë një zonë industriale dhe ka marrë emrin nga Fabrika e Tekstileve të Kombinatit Stalin, e cila dikur punësonte rreth 2000 punëtorë. Stoku i ndërtesave në zonën e Kombinatit përbëhet kryesisht nga ndërtesa banimi të ulëta dhe të mesme, por disa ndërtesa kanë një funksion të përzier - komercial në katin përdhësë dhe banim në katet e sipërme. Në total, 9 ndërtesa me pllaka beton arme të parafabrikuara pesëkatëshe ndodhen brenda një zone të kufizuar, siç tregohet në Figurën 24. Figura 24 b) tregon pamjen e fasadës së një ndërtese tipike. Nga figura shihet se të gjitha panelet e jashtme në drejtim gjatësor kanë hapje. Planimetria e katit TIP të një blloku ndërtimi me pllaka beton arme të parafabrikuara është paraqitur në Figurën 5 a).

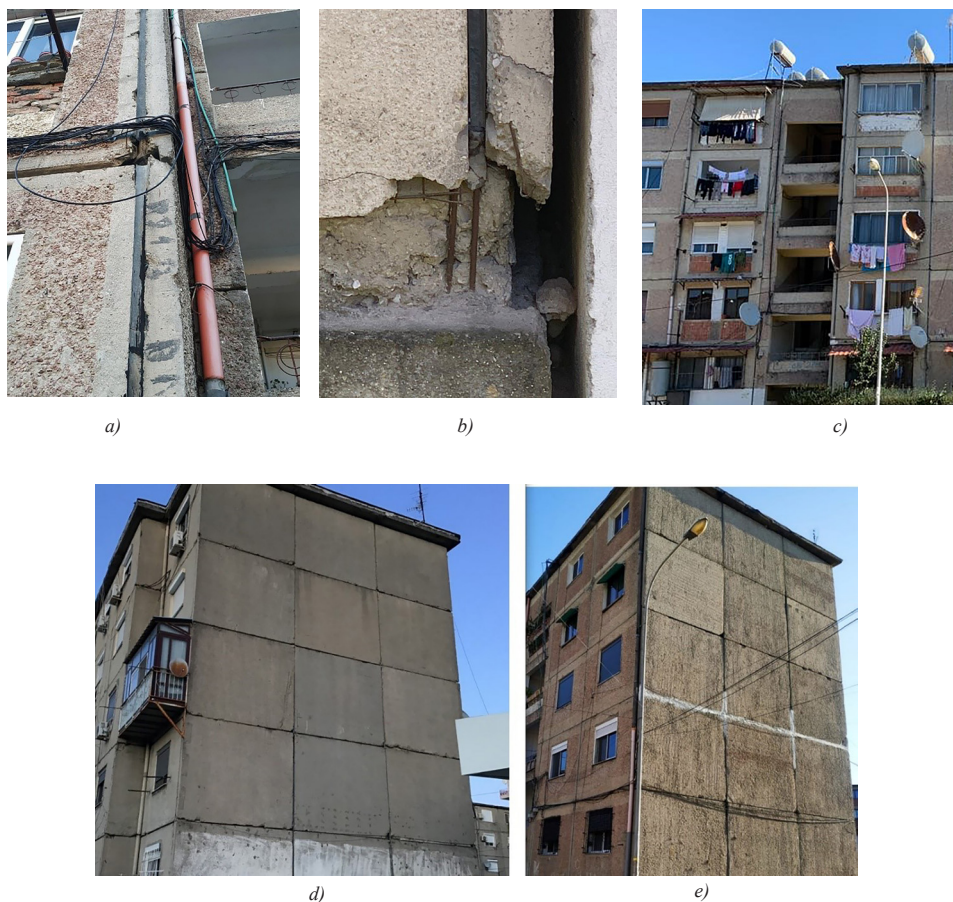
Figura 35. Gjendja para-tërmetit e ndërtesave me pllaka beton arme të parafabrikuara në zonën e Kombinatit, Tiranë: a) përkeqësim i paneleve dhe lidhjeve të tyre; b) gërryerja e betonit dhe korrozioni i armaturës në bazën e murit; c) rinovimi i murit të jashtëm – mbushje murature; d) ndërtimi i një ballkoni të ri (niveli i katit të tretë) dhe e) fuga horizontale të mbushura në nivelin e katit të dytë.

Në bazë të mikrozonimit sismik të Tiranës, zonës së Kombinatit iu caktua intensiteti sismik më i lartë (VIII) për Tiranën sipas KTP-N.2-89. Disa zona të tjera të Tiranës iu caktuan intensiteti VII ose VII ½. Kategoria e dherave në zonën e Kombinatit klasifikohet si tokë e butë, pra Tipi II sipas KTP-N.2-89, ose Tipi D sipas Eurokodit 8 (EN 1998-1:2005). Mendohet se kushtet e buta të tokës ishin një faktor themelor për dëmtimin e ndërtesave me pllaka beton arme të parafabrikuara në zonën e Kombinatit. Shumica e këtyre ndërtesave ishin më shumë se 30 vite në përdorim, deri në kohën e tërmetit të nëntorit 2019. Në shumë raste, gjendja e ndërtesave para tërmetit ishte e dobët për shkak të degradimit të betonit dhe çelikut në panelet e jashtme si rezultat i deformkohës dhe ekspozimit ndaj agentëve atmosferikë dhe efekteve të sforcimeve (p.sh. plasaritje e shkaktuara nga temperatura). Figura 23 a) dhe b) tregojnë përkeqësimin e paneleve të murit të jashtëm për shkak të deformkohës. Në disa raste, lagështia depërtoi në brendësi të ndërtesës përgjatë ndërfaqeve të paneleve. Figura 25 b) tregon shufrat e përforcimit vertikal të ekspozuara në nivelin e bazamentit (bazën) të një ndërtese. Mund të shihet se ka ndodhur copëtimi i betonit dhe korrozioni i armaturës së zgarës dhe shufrave përforcuese në bashkimin e pllakës së murit (VJ). Integriteti strukturor i disa ndërtesave mund të jetë ndikuar nga aktivitetet njerëzore pa kriter. Disa pllaka të jashtme ishin të mbushura me muraturë (Figura 25 c), ndërsa ndërtesat e tjera kishin forma të tjera rinovimi, p.sh. shtrirje horizontale dhe vertikale. Figura 25 d) tregon një rinovim (ballkon i shtuar në nivelin e katit të tretë) ndërsa Figura 25 e) tregon mbushjen e fugës horizontale në nivelin e katit të dytë.

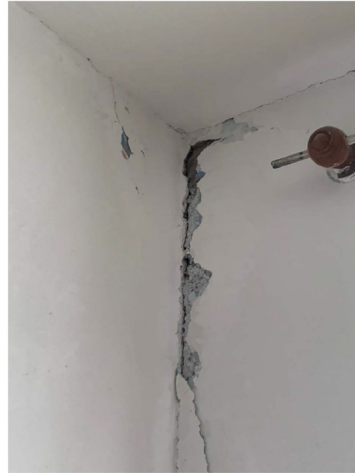
Figura 37. Plasaritja përgjatë bashkimit vertikal VJ2.

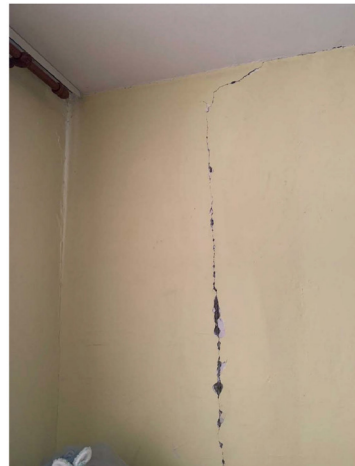
Figura 38. Plasaritja përgjatë bashkimit vertikal VJ3.

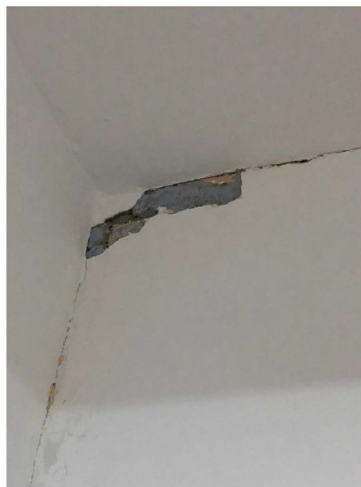
Figura 39. Plasaritja përgjatë bashkimit horizontal në drejtim gjatësor.

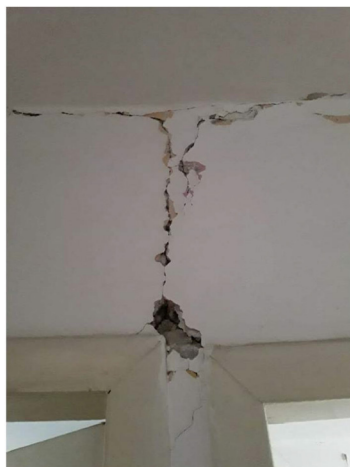
Figura 40. Plasaritja në zonën e sipërme të bashkimit të paneleve të brendshme.

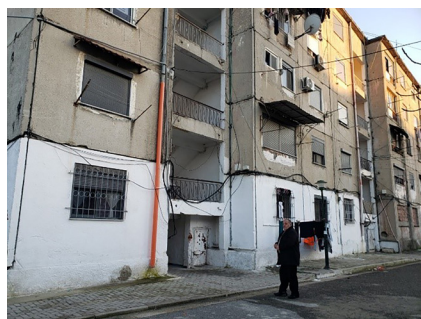
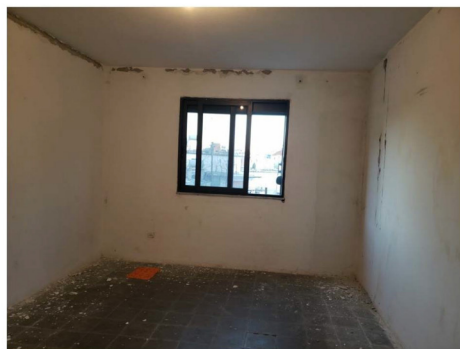
Ndërtesat me pllaka beton arme të parafabrikuara u ekspozuan ndaj të njëjtit tërmet në Durrës, ku intensiteti i tërmetit ishte më i lartë në krahasim me Tiranën, sipas të dhënave të disponueshme të nxitimit të truallit dhe inspektimeve në terren. Disa ndërtesa me pllaka beton arme të parafabrikuara u inspektuan në një nga vendndodhjet në Durrës. Një nga ndërtesat e inspektuara kishte mure gjatësore të orientuara në drejtimin V-J. Një pamje e jashtme e ndërtesës është paraqitur në Figurën 41 a) dhe një plan i pjesshëm i dyshemesë është paraqitur në Figurën 41 b).
